Esetbemutató

Szombathelyi Guruló Műhely

Készítette: Vadas Judit

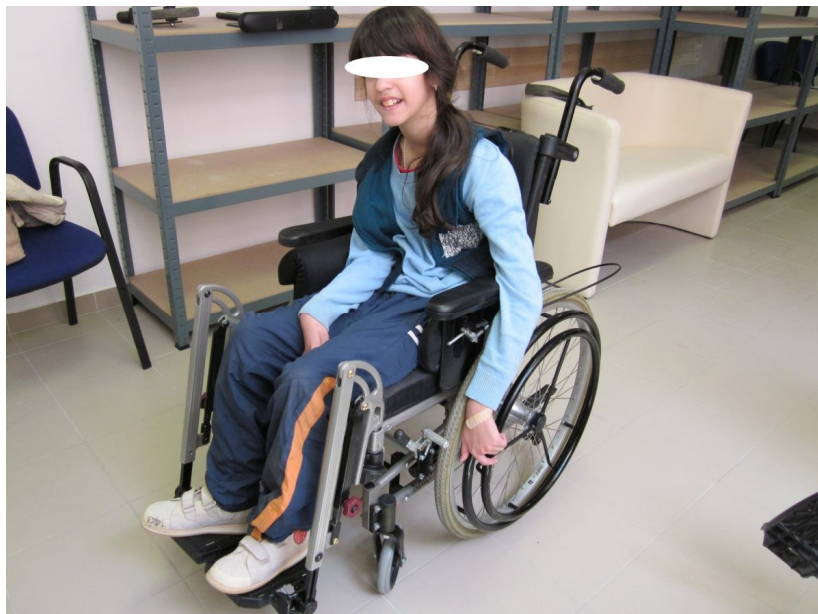
Az átalakításkor a kétoldali hajtást igénylő eszközt úgy adaptáltuk, hogy egyoldali hajtórendszerrel láttuk el. Ennek segítségével a kislány bal kezével tudja meghajtani a kerekesszék mindkét kerekét, úgy hogy közben egyenesen halad előre, kanyarodik, manőverezik az eszközzel.

Az új átalakított kerekesszék maximálisan támogató, természetesen az akadálymentes környezet fontos.

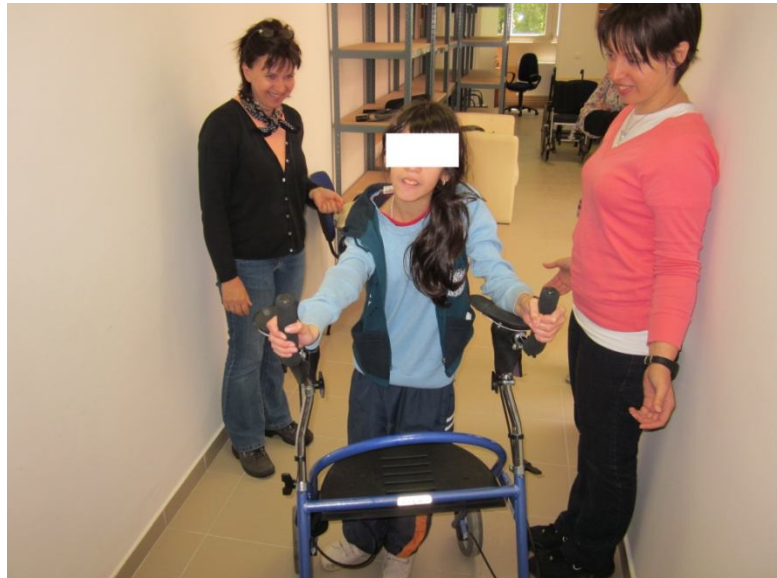
Az átalakítás abból állt, mivel a jobb karja spasztikus, meg kellett emelni az alkartámasz egyik oldalát, hogy kitámasszuk a könyökét. Mivel a bal karjával jobban támaszkodik, ezért folyamatosan járás közben megemelte a jobb oldalát a rollátornak, ezért súlyokat tettünk rá.

A rollátor stabilizálja a jobb könyököt, nehézséggel, de a gyermek önállóan jár, kevésbé van a környezetére ráutalva. Akadálymentes környezet fontos ebben az esetben is.
