ESETBEMUTATÁS

Csekné Zsuzsa, Guruló Műhely Kaposvár

Az eset egy CP, központi idegrendszeri sérült nő kerekesszékének lábtartó kialakítását írja le, melyet a kaposvári Guruló Műhely szakemberei végeztek.

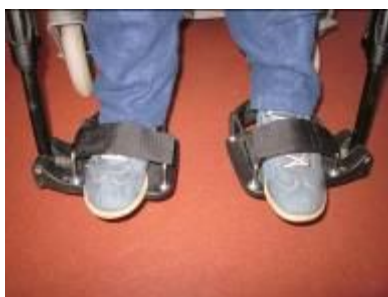
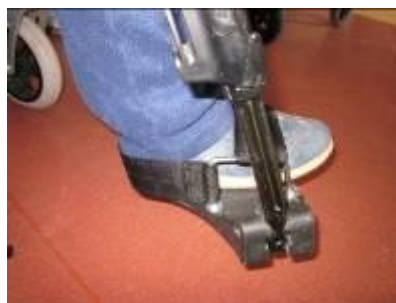
A lába mindig előre kicsúszott megtartani nem tudta a lábtartón. Ennek oka: a térdben erős extenziós tónusfokozódás. Kicsi támasztó felülete van a szék lábtartójának. Ha lába még rögzítés nélkül van, a közlekedés csak még inkább nehezített számára. Törzsét sem tudja biztonsággal így megtartani.

kimutathatóak, ami a fenti táblázatból és szövegből leolvasható. Az átalakítás után a talpra tett és rögzített lábfejek székében stabilabb ülést eredményezett, magabiztosabban, hatékonyabban kezeli a székét. Kevesebb energiája megy el a visszaülésre, amit eddig csak személyi segítséssel tudott megtenni, most rögzített lábára rátámaszkodik és visszahelyezi magát. Energiáját nem a törzse, lába megtartására kell folyamatosan összpontosítania, valamint nem függ a nap minden percében mástól, hogy lábait visszategye a lábtartóra. Még néhány előny, ami kiemelhető: a láb rögzítése a segítő számára is könnyű és gyors, a megtámasztott lábbal könnyebben helyezi át önállóan testsúlyát. És nem utolsó szempont, hogy esztétikusabb, hiszen így nem az előre kinyújtó mindenben elakadó lábát veszi észre mindenki.

A fiatal nő esetében olyan kerekesszék átalakításra volt szükség, amelyben biztonságosan érzi magát, lába előre a fokozott izomtónus miatt nem csúszik ki. Az elkészült egyéni átalakítás, amely bár egyszerű volt és csak egy funkcióra korlátozódott fontos volt az egyén szempontjából, hiszen hatására néhány területen kis mértékben minőségi változás történt. A pozitív változások az FNO minősítők és az életminőség skála változásaiban is
